Arbeitsbericht Holzwerk

Bezeichnung: Am Rhyn Haus

Auftrag: Freilegen des Holzwerkes

Datum: 11.02.22

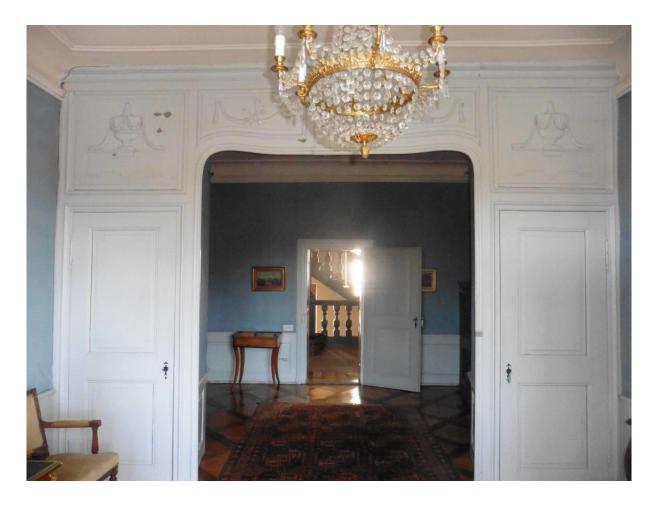
Fassung bestehend einheitlich gräulich.

Die Alykdharz Fassung (Kunstharz) wies diverse Risse und Abplatzungen aufgrund der starken Kohäsion der gesamten Anstrichschichten auf. Die mechanischen Schäden durch Bestossungen im Sockelbereich sind augenfällig.

Die obersten Anstrichschichten (Alkydharzlacke) wurden mit einem Abbbeizfluid (Lösemittelgemisch mit Ameisensäure. Produkt; Scheidel Asur Allround Abbeizer) entfernt, sodass sich die Anstrichschichten physikalisch lösen. Mittels Folie wurden die Wirkung und Einweichzeit verstärkt. Die aufgeweichte Farbe wurde abgestossen. Die Fugen und Profilierungen wurden mit Klingen u. Kratzwerkzeuge nachgearbeitet. Die verbleibenden Schichten waren durch Vorbehandlungen früherer Renovationen beeinträchtigt bzw. gestört.

Vor der Neufassung wurde die Oberfläche plan geschliffen.

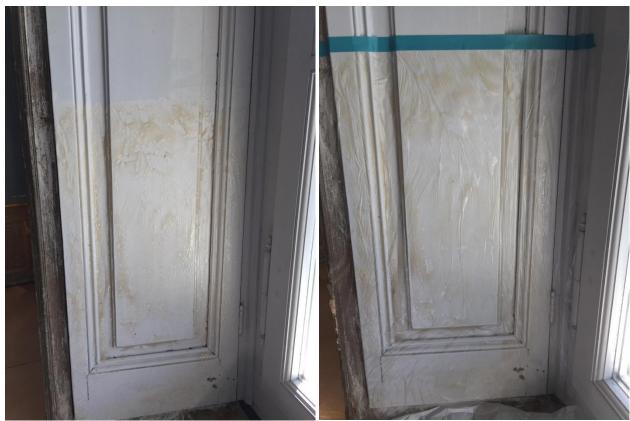
a) b)

- a) Auftrag mit Abbeizfluide
- b) Einpacken mit Folie (Verstärkung der Lösekraft)

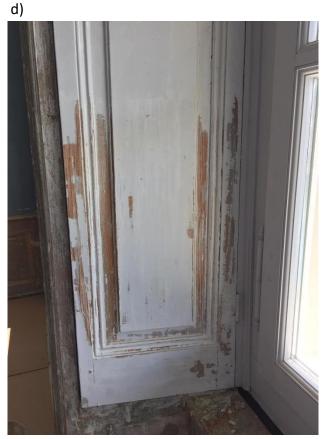
- c) Nach Entfernen der Abdeckung
- d) Gelöste Anstrichschichten entfernen
- e) Gelöste Anstrichschichten restlos entfernt

Die Anstrichschichten lösen sich sehr unterschiedlich je nach Tragfähigkeit.

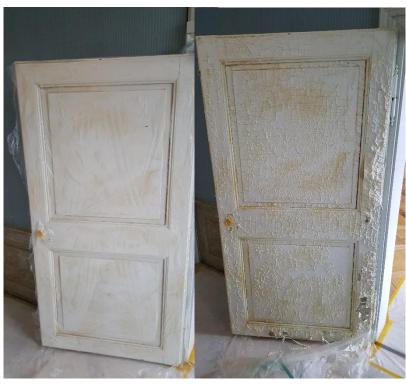
a) b) c)

Bei der Abbildung e) wurde gemäss Angabe Herr Odermatt das Abbeizfluide nochmals aufgetragen, weshalb ältere Fassungen ebenfalls entfernt wurde. Als weiteres Beispiel wird der Löseprozess auf der Türe mit Füllung gezeigt.

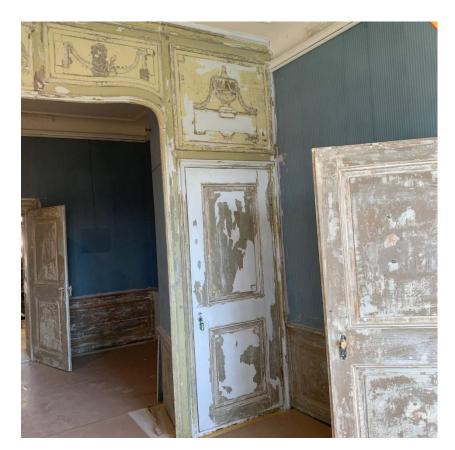
Abb. 1

Entfernte Anstrichschichten bis auf die erste tragfähige Farbschicht. (Abb. 1 + Abb. 2)

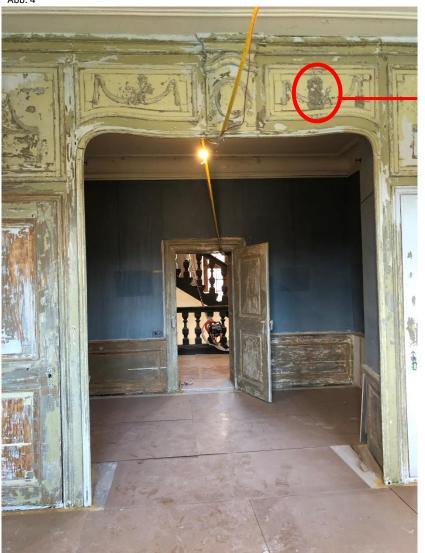
Abb. 4 Trennwand

2. polychrome Fassung manifestiert.

Darunter befindet sich die 1. Fassung (siehe Kreis und Abb. 5)

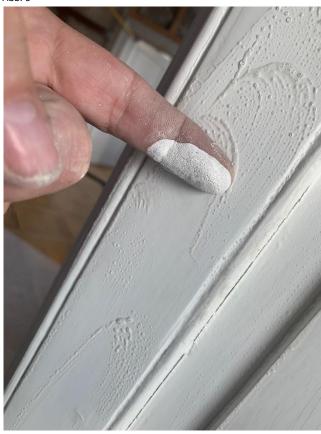
Abb. 6

Die erste hell- bzw. mittelgraue Schicht wurde sowohl mit Lauge (Ammoniak + Wasser; 24% Lösung = Salmiakgeist) wie auch mit einem Abbeizfluide (Lösemittelgemisch mit Ameisensäure) behandelt.

Die Lauge bewirkt eine teilweise Verseifung des Anstrichfilmes (siehe Abb. 6). Mit dem Abbeizfluide kann der Anstrichfilm fast vollständig gelöst werden, weshalb es sich um einen langöligen Alkydharzlack (>60% Ölgehalt) und keine Ölfarbe handelt.

Alkydharzlack wurden ab 1930 anstelle von reinen Ölfarben eingesetzt aufgrund der schnelleren Trocknung. Die hohe Elastizität von Ölfarben wird nicht erreicht, wodurch Alkydharze viel schneller Risse bilden. (bzw. Abplatzungen)

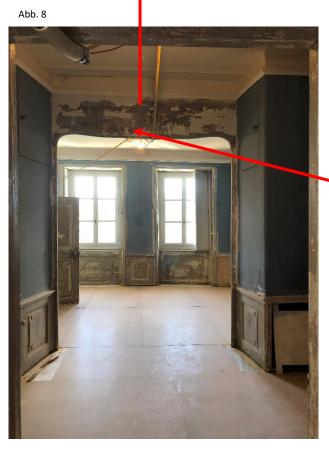
Beim Sturz auf der Rückseite der Trennwand Abb. 8 u. Abb. 9 sind Rückstände einer Wandmalerei zu erkennen.

Erkennbare Wandmalereien.

Allfällige Freilegung und Massnahmen sind noch zu definieren.

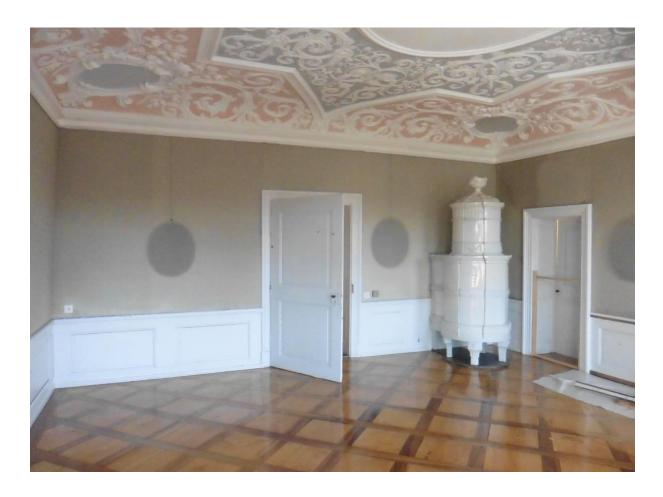
Fassung bestehend einheitlich hellgräulich. Die Alkydharz Fassung (Kunstharz) wies diverse Risse, Abplatzungen und Bestossungen auf.

Die obersten Anstrichschichten wurden mit einem Abbeizfluide entfernt und nachgearbeitet wie Raum A210. Auf den nachfolgenden Fotos wird der Vorgang aufgezeigt.

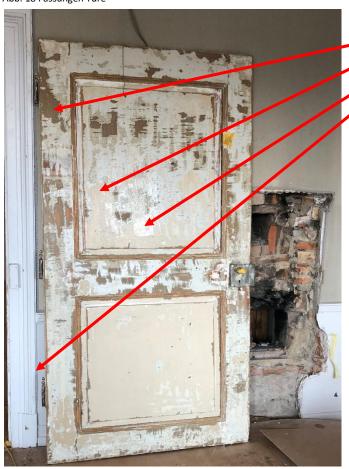
Abb. 18 Fassungen Türe

- Braune 1. Fassung (leicht grünlich)
- Beige 2. Fassung
- Weisse 3. Fassung
- Hellgraue 4. Fassung

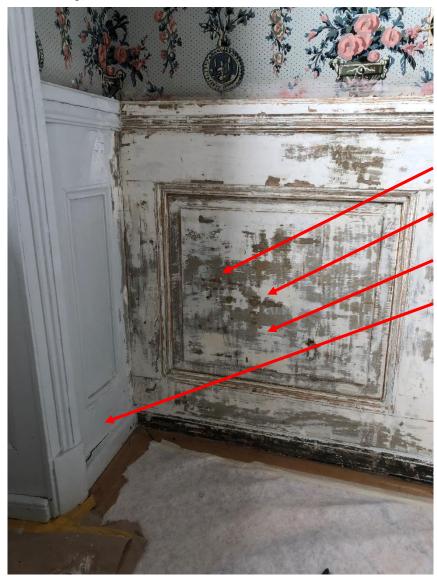
Abb. 27 Fassungen bei Brusttäfer

Braune 1. Fassung

Beige 2. Fassung

Weisse 3. Fassung

Hellgraue 4. Fassung

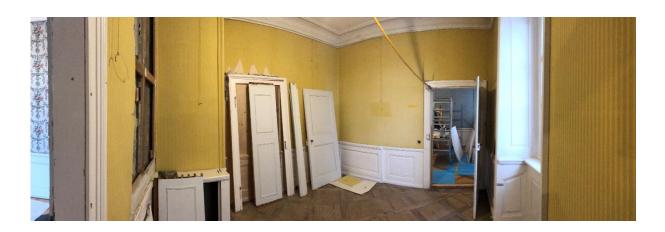
Fassung bestehend einheitlich weiss. Die Alkydharz Fassung (Kunstharz langölig) zeigt zahlreiche Beschädigungen, Risse bzw. offene Fugen in den Füllungen auf.

Entfernung der obersten Anstrichschichten mit Abbeizfluide (mehrere Aufträge) und nachgearbeitet wie Raum A210. Auf den nachfolgenden Fotos wird der Vorgang aufgezeigt.

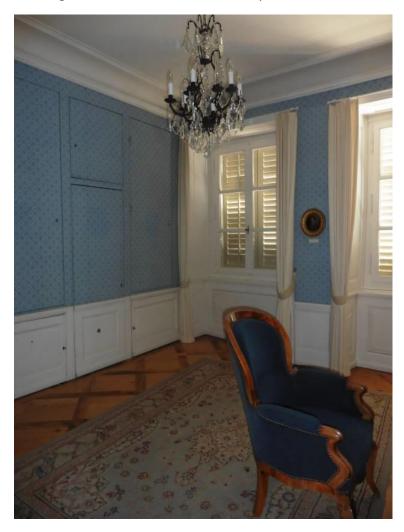
Fassung bestehend einheitlich weiss. Die Alkydharz Fassung (Kunstharz langölig) zeigt zahlreiche Beschädigungen, Risse bzw. offene Fugen in den Füllungen auf.

Entfernung der obersten Anstrichschichten mit Abbeizfluide (mehrere Aufträge) und nachgearbeitet wie Raum A210. Auf den nachfolgenden Fotos wird der Vorgang aufgezeigt.

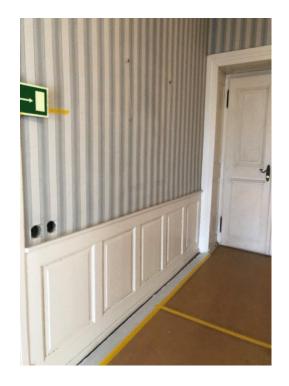
Fassung bestehend einheitlich weiss. Die Alkydharz Fassung (Kunstharz langölig) zeigt zahlreiche Beschädigungen, Risse bzw. offene Fugen in den Füllungen und Bestossungen auf.

Entfernung der obersten Anstrichschichten mit Abbeizfluid (mehrere Aufträge; zur Verstärkung mit Folie eingepackt) und nachgearbeitet wie Raum A210. Auf den nachfolgenden Fotos wird der Vorgang aufgezeigt.

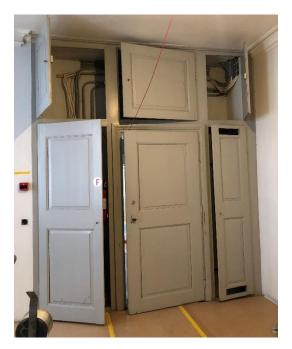
Fassung bestehend einheitlich Hellgrau. Die

Alkydharz Fassung Kunstharz langölig) zeigt Beschädigungen und Risse in den Füllungen.

Entfernung der obersten Anstrichschichten mit Abbeizfluide (mehrere Aufträge; zur Verstärkung mit Folie eingepackt) und nachgearbeitet. Auf den nachfolgenden Fotos wird der Vorgang aufgezeigt.

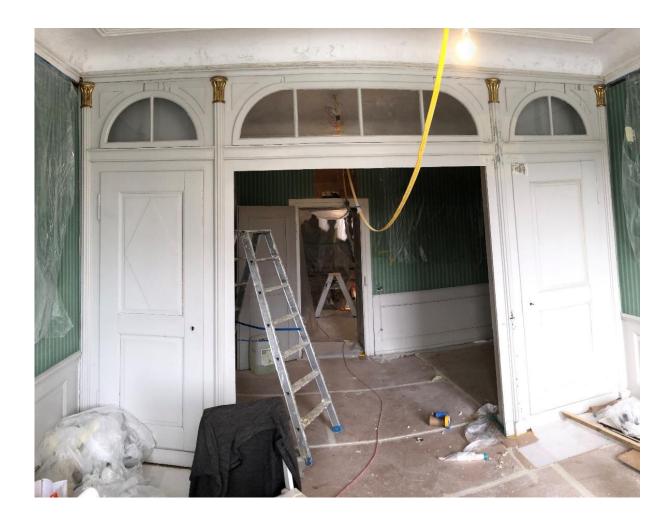
Fassung bestehend einheitlich Hellgrau. Die Alkydharz Fassung (Kunstharz langölig) zeigt Beschädigungen, Anstrichablösungen, Schlagstellen und Risse in den Füllungen.

Entfernung der obersten Anstrichschichten mit Abbeizfluide und nachgearbeitet wie A210.

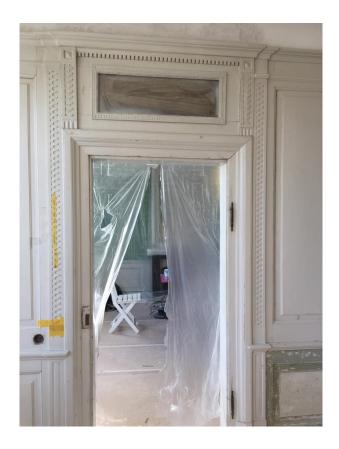
Fassung bestehend einheitlich Weiss. Die Alkydharz Fassung (Kunstharz langölig) zeigt Beschädigungen, Anstrichablösungen, Schlagstellen und Risse in den Füllungen.

Entfernung der obersten Anstrichschichten mit Abbeizfluide (mehrere Aufträge) und nachgearbeitet wie Raum A210. Auf den nachfolgenden Fotos wird der Vorgang aufgezeigt.

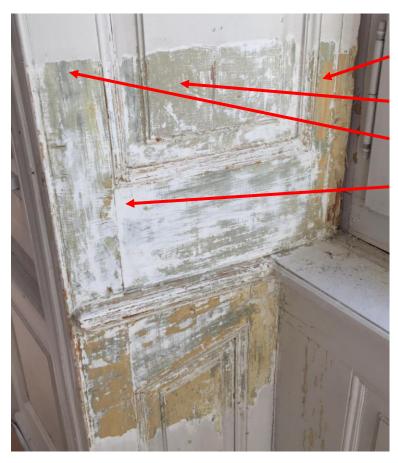
Abb. 63 Fassungen bei Fenstergewände

Beige 1. Fassung

Grüngraue 2. Fassung

Event. Gräuliche 3. Fassung

Weisse 4. Fassung

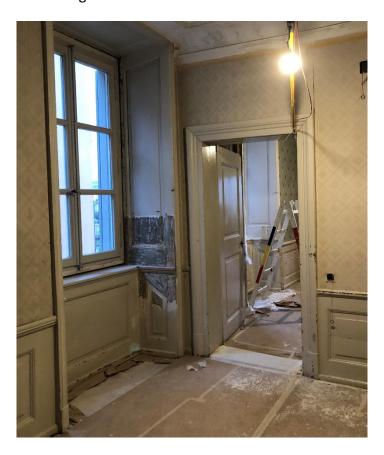
Fassung bestehend einheitlich Hellgrau. Die bestehende Fassung zeigt Gebrauchsspuren wie Schlagstellen und Risse in den Füllungen.

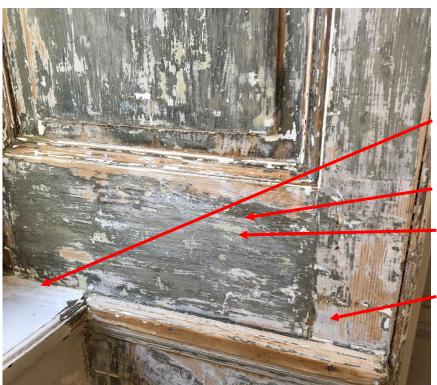
Abb. 85 Fassungen Fensterleibung

Hellgraue 4. Fassung

Graugrüne 3. Fassung

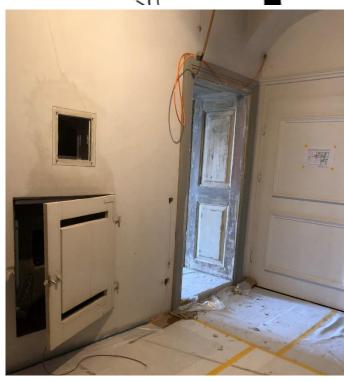
Mittelgraue u. Weisse Fassung bestehend. Die bestehende Fassung zeigt Gebrauchsspuren wie div. Beschädigungen und Risse in den Füllungen.

Entfernung der obersten Anstrichschichten mit Abbeizfluide. Die aufgeweichte Farbe wurde abgestossen. Die Fugen und Profilierungen wurden mit Klingen u. Kratzwerkzeuge nachgearbeitet. Vor der Neufassung wurde die Oberfläche plan geschliffen.
