Arbeitsbericht Holzwerk

Bezeichnung: Am Rhyn Haus

Auftrag: Freilegen des Holzwerkes

Datum: 11.02.22

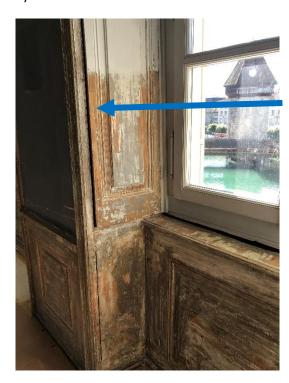
Die Anstrichschichten lösen sich sehr unterschiedlich je nach Tragfähigkeit.

Bei der Abbildung e) wurde gemäss Angabe Herr Odermatt das Abbeizfluide nochmals aufgetragen, weshalb ältere Fassungen ebenfalls entfernt wurde. Als weiteres Beispiel wird der Löseprozess auf der Türe mit Füllung gezeigt.

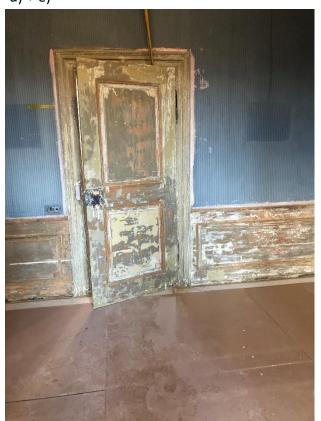
d) + e)

Je nach Tragfähigkeit der Schichten werden die Fassungen unterschiedlich physikalisch und chemisch angelöst. Chemisch bedeutet in diesem Falle das Verseifen des Ölanteils des Bindemittel Alkydharz. Hinzu kommt, dass in früheren Renovationsphasen die Schichten unterschiedlich entfernt wurden.

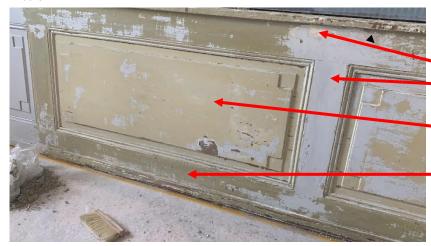
Abb. 3 Brusttäfer:

Weisse 3. Fassung.
Heutige hellgraue Fassung.
Polychrome 2. Fassung
Füllungen. Beige
Vertikalfries, oberes
Querfries u. Sockelfries
grünlich

Die darunterliegende polychrome Fassung (Abb. 3) verseift nicht. Mit dem Abbeizfluide wird der Anstrichfilm angelöst. Auch in diesem Fall ist von einem Alkydharz auszugehen.

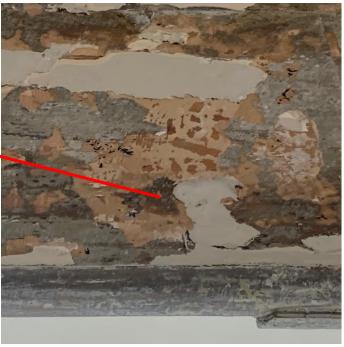
Abb. 9 Nahaufnahme

Beim Sturz auf der Rückseite der Trennwand Abb. 8 u. Abb. 9 sind Rückstände einer Wandmalerei zu erkennen.

Allfällige Freilegung und Massnahmen sind noch zu definieren.

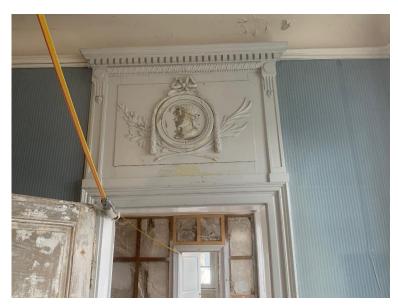
Abb. 10

Supraporte mit Kapitell. Darunter befindet sich ein Zahnfries, ein lotusähnlicher Fries mit Perl Stab.

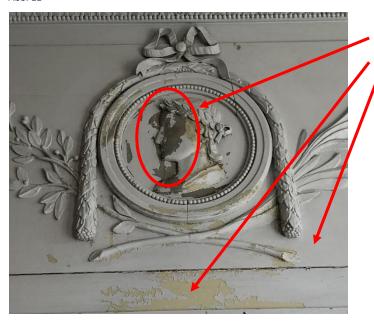
Abb. 11

- Dunklere grau 1. Fassung
- Beige 2. Fassung
- Mittelgraue 3. Fassung

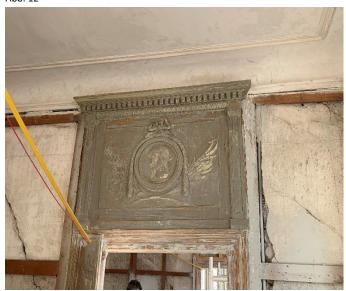
Die Abb. 12 zeigt der Supraporte nach der Entfernung der obersten Anstrichschichten.

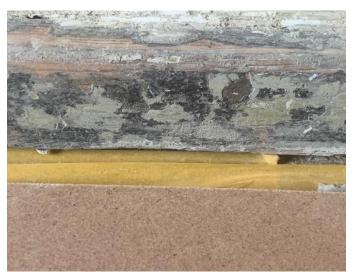
Abb. 11 Schmutzsockel.

Die 1. Fassung des Schmutzsockels erfolgte in einem schwarzen Farbton (siehe auch Abb. 3)

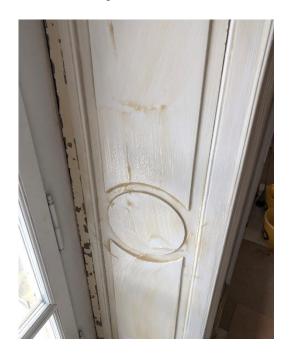
Abb. 14 nach Auftrag von Abbeizfluide

Die obersten Anstrichschichten wurden mit einem Abbeizfluide entfernt und nachgearbeitet wie Raum A210. Auf den nachfolgenden Fotos wird der Vorgang aufgezeigt.

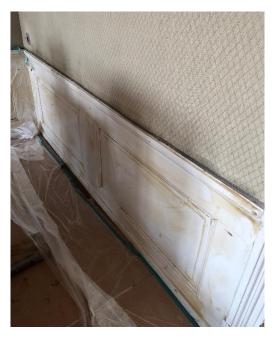
Abb- 15 nach Auftrag von Abbeizfluide

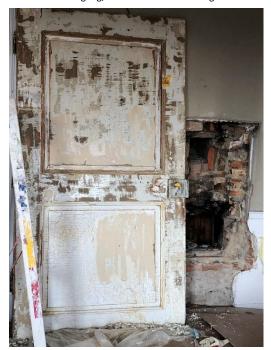
Abb. 16 Lösevorgang, nach Anstrichentfernung

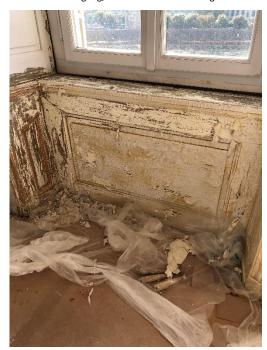
Abb. 17 Lösevorgang, nach Anstrichentfernung

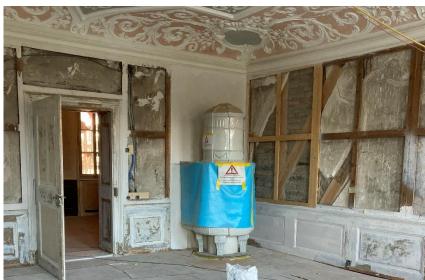
Abb. 21 Nach den Vorarbeiten

- o Untergrund vorbereiten wie plan schleifen, rohe Stellen grundieren.
- Flickarbeiten wie spachteln von Löchern und dgl., Anschlüsse fugen wo nötig. (es wurden die nötigsten Flickarbeiten ausgeführt)
- o Zwischenanstrich mit Öllack (Naturharz mit Sonnenblumenöl)
- o Schlussanstrich mit Öllack (Naturharz mit Sonnenblumenöl)
- o Produkt: Biofa Durasol
- Farbton: Hellgrau ca. NCS S 1701-Y (Handmischung aus den Tönen NCS S 1500-N u. NCS S 2002-Y gemäss Visualisierung Farbkonzept Täfer Feb. 2021 Stöckli AG Stans)
- Aufpolieren mit Bürste

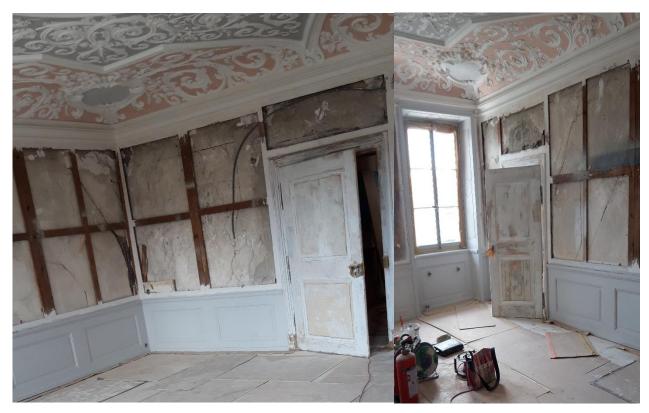
Abb. 22 Nach den Anstricharbeiten

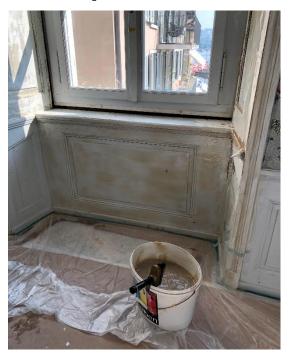
Abb. 23 nach Auftrag Abbeizfluide

Entfernung der obersten Anstrichschichten mit Abbeizfluid und nachgearbeitet wie Raum A210. Auf den nachfolgenden Fotos wird der Vorgang aufgezeigt.

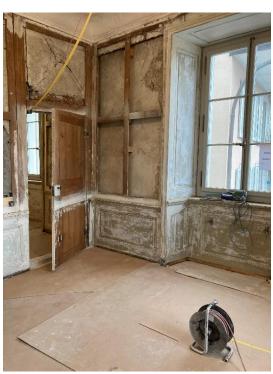
Abb. 25 Nach Anstrichentfernung

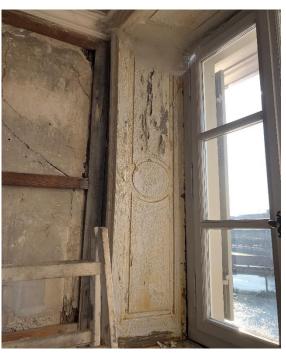
Abb. 24 Nach Auftrag Abbeizfluide, Löseprozess

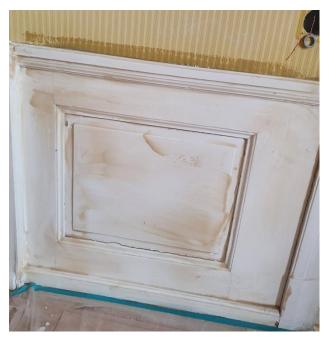
Abb. 29 nach Auftrag Abbeizfluide

Entfernung der obersten Anstrichschichten mit Abbeizfluide (mehrere Aufträge) und nachgearbeitet wie Raum A210. Auf den nachfolgenden Fotos wird der Vorgang aufgezeigt.

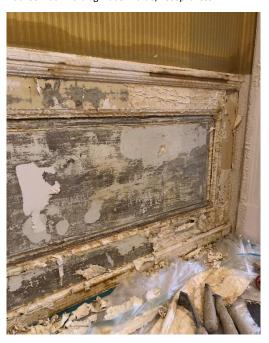
Abb. 30 Nach Auftrag Abbeizfluide, Löseprozess

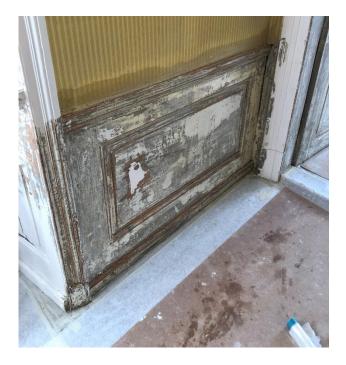
Abb. 31 Nach Anstrichentfernung

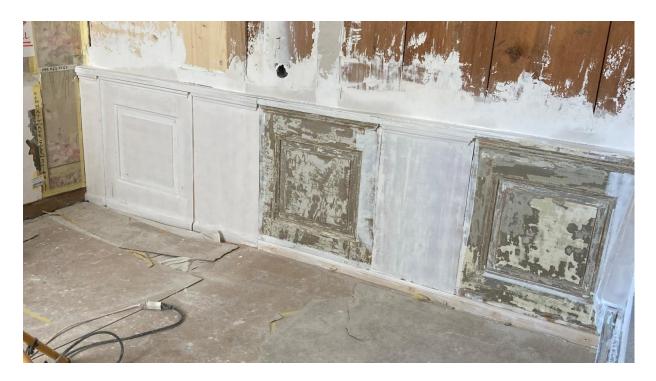
Abb. 33 nach den Vorarbeiten

- o Behandlung analog Raum 212
- o Farbton: NCS S 4010-Y10R

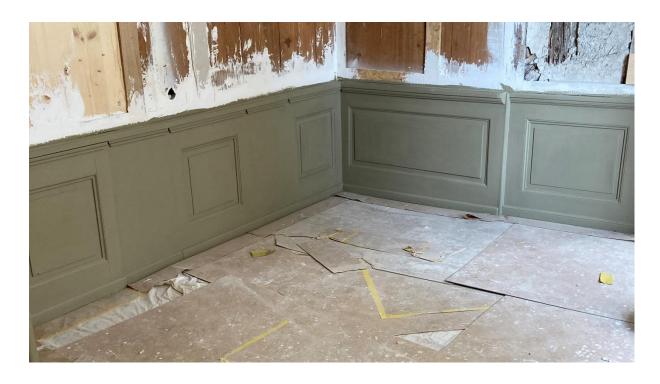
Abb. 34 nach den Anstricharbeiten

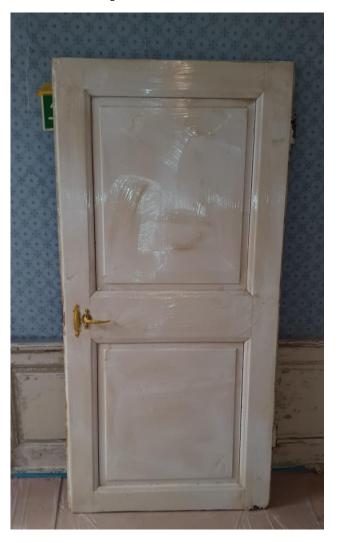
Abb. 35 Nach Auftrag Abbeizfluide

Entfernung der obersten Anstrichschichten mit Abbeizfluide (mehrere Aufträge) und nachgearbeitet wie Raum A210. Auf den nachfolgenden Fotos wird der Vorgang aufgezeigt.

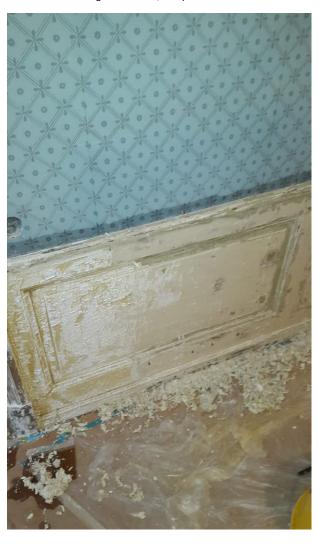
Abb. 36 Nach Auftrag Abbeizfluide, Löseprozess

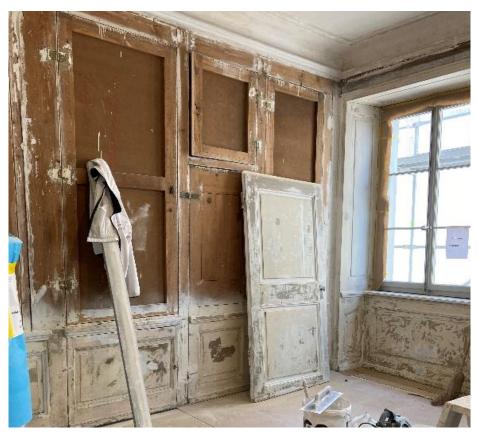
Abb. 38 nach den Vorarbeiten

- o Behandlung analog Raum 212
- o Farbton: NCS S 4010-Y10R

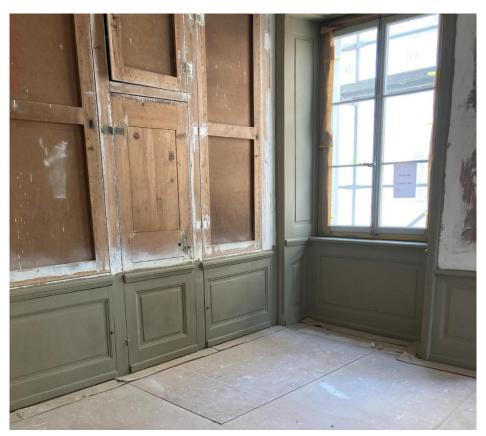
Abb. 39 nach den Anstricharbeiten.

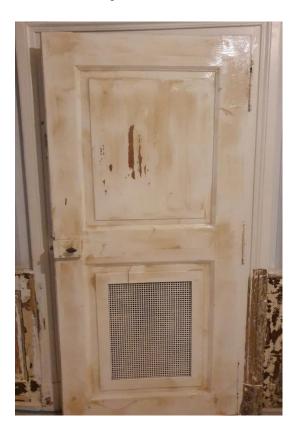
Abb. 40 nach Auftrag von Abbeizfluide

Entfernung der obersten Anstrichschichten mit Abbeizfluid (mehrere Aufträge; zur Verstärkung mit Folie eingepackt) und nachgearbeitet wie Raum A210. Auf den nachfolgenden Fotos wird der Vorgang aufgezeigt.

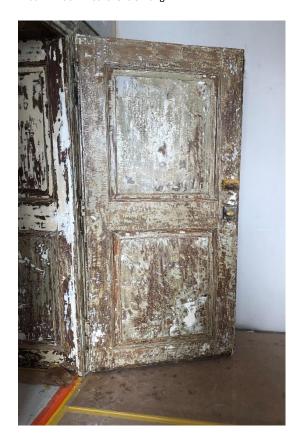
Abb. 42 nach Anstrichentfernung

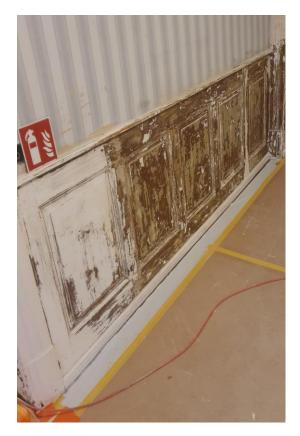
Abb. 43 nach Anstrichentfernung - Brusttäfer

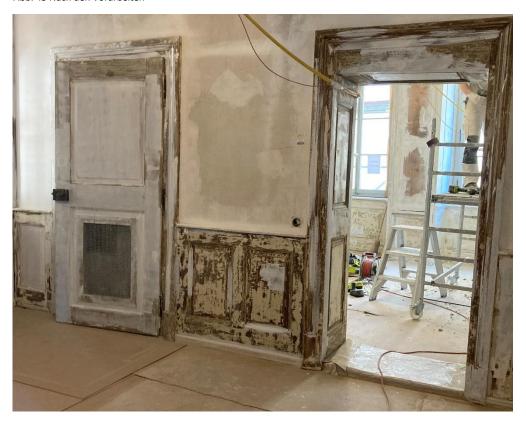
Abb. 45 Nach den Vorarbeiten

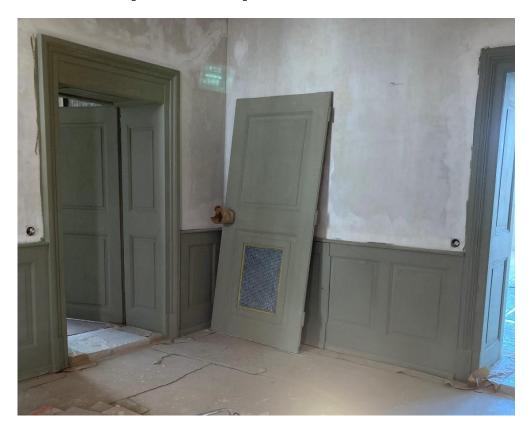
Abb.46 Nach dem Unterlegen des Grundtones Grüngrau NCS S 4010-G90Y

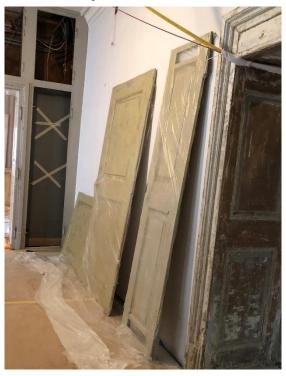
Fassung bestehend einheitlich Hellgrau. Die

Alkydharz Fassung Kunstharz langölig) zeigt Beschädigungen und Risse in den Füllungen.

Abb. 49 nach Auftrag von Abbeizfluide

Entfernung der obersten Anstrichschichten mit Abbeizfluide (mehrere Aufträge; zur Verstärkung mit Folie eingepackt) und nachgearbeitet. Auf den nachfolgenden Fotos wird der Vorgang aufgezeigt.

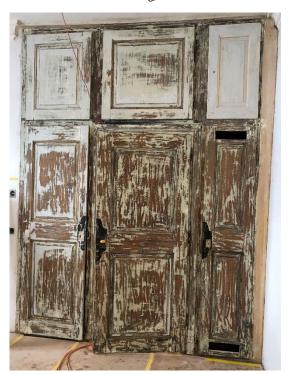
Abb. 50 nach Anstrichentfernung, Schrankfront

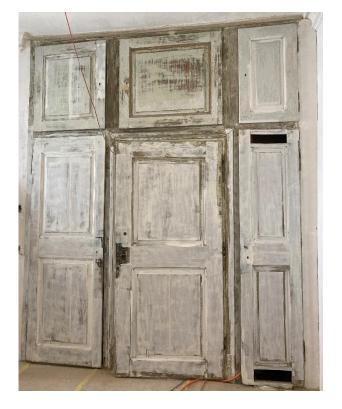
Abb. 51 Nach den Vorarbeiten

- o Untergrund vorbereiten wie plan schleifen, rohe Stellen grundieren.
- Flickarbeiten wie spachteln von Löchern und dgl., Anschlüsse fugen wo nötig. (es wurden die nötigsten Flickarbeiten ausgeführt)
- o Zwischenanstrich mit Öllack (Naturharz mit Sonnenblumenöl)
- o Produkt: Biofa Durasoli Farbton: NCS S 4010-G90Y
- o Lasurauftrag mit ÖL-Lasur (Handmischung Fa. Stöckli AG Stans)
- Farbton: ca. NCS S 7020-Y65R Braun. (Mischung aus den Tönen NCS S 7020-Y60R und NCS S 7020-Y70R gemäss Visualisierung Farbkonzept Stöckli AG Stand)
- o Zwischenschliff mit Körnung 1000.
- o 2maliger Schutzanstrich mit Klarlack. (Öllack; Kolophoniumharz mit Ölen)
- o Produkt: Biofa Universallack seidenmatt

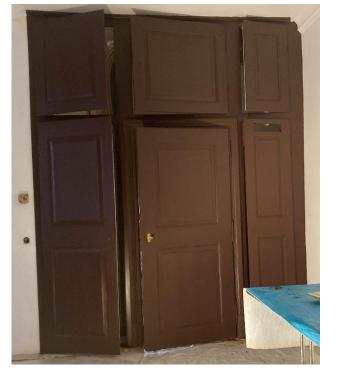
Abb. 53 Nach braunem Lasurauftrag

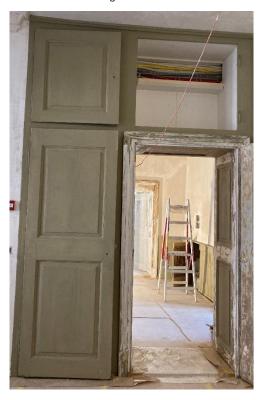
Abb. 52 Nach dem Unterlegen des Grundtones

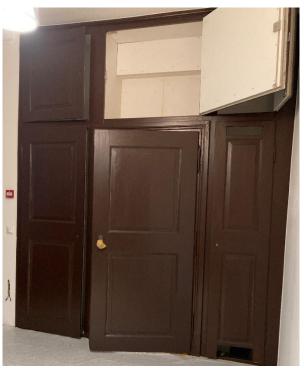
Abb. 54 Nach 2maligem Lackierauftrag

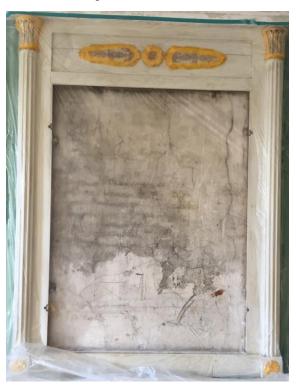
Fassung bestehend einheitlich Hellgrau. Die Alkydharz Fassung (Kunstharz langölig) zeigt Beschädigungen, Anstrichablösungen, Schlagstellen und Risse in den Füllungen.

Abb. 55 Nach Auftrag Abbeizfluide

Entfernung der obersten Anstrichschichten mit Abbeizfluide und nachgearbeitet wie A210.

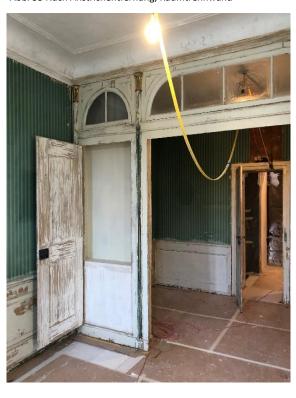
Abb. 55 Nach Anstrichentfernung, Raumtrennwand

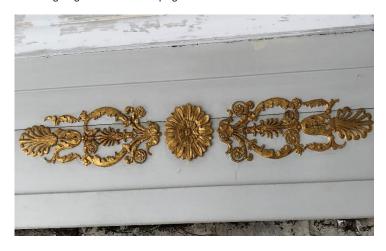
Bei diversen Ornamenten sowohl beim Spiegelrahmen wie auch bei den Kapitellen der Pilaster hat es Bronzierungen.

Abb. 56 goldiges Ornament bei Spiegelrahmen

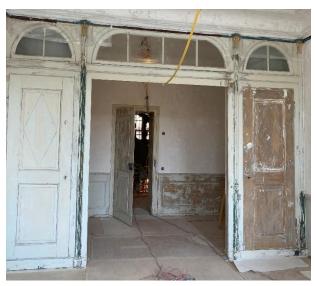
Abb. 57 Vor den Vorarbeiten

- o Untergrund vorbereiten wie plan schleifen, rohe Stellen grundieren.
- Flickarbeiten wie spachteln von Löchern und dgl., Anschlüsse fugen wo nötig. (es wurden die nötigsten Flickarbeiten ausgeführt)
- o Zwischenanstrich mit Öllack (Naturharz mit Sonnenblumenöl)
- o Schlussanstrich mit Öllack (Naturharz mit Sonnenblumenöl)
- Produkt: Biofa Durasol Farbton: Hellgrau NCS S 1502-Y (gemäss Visualisierung Farbkonzept Täfer Feb. 2021 Stöckli AG Stans).
- o Aufpolieren mit Bürste

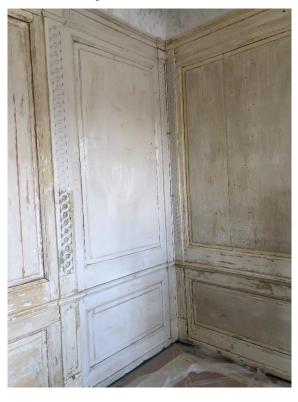
Fassung bestehend einheitlich Weiss. Die Alkydharz Fassung (Kunstharz langölig) zeigt Beschädigungen, Anstrichablösungen, Schlagstellen und Risse in den Füllungen.

Abb. 59 Nach Auftrag Abbeizfluide

Entfernung der obersten Anstrichschichten mit Abbeizfluide (mehrere Aufträge) und nachgearbeitet wie Raum A210. Auf den nachfolgenden Fotos wird der Vorgang aufgezeigt.

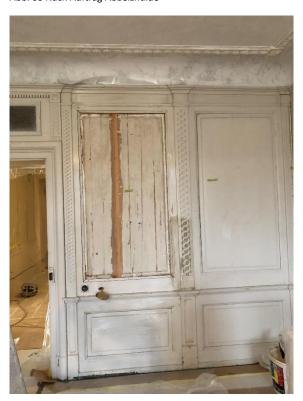
Abb. 60 Nach Auftrag Abbeizfluide

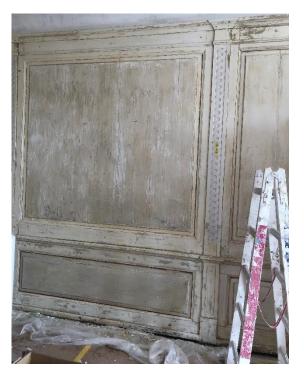
Abb. 61 Nach Entfernen Anstrichschichten

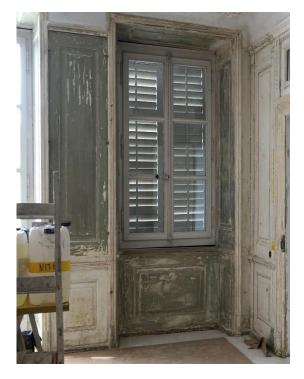
Abb. 62 Nach Entfernen Anstrichschichten

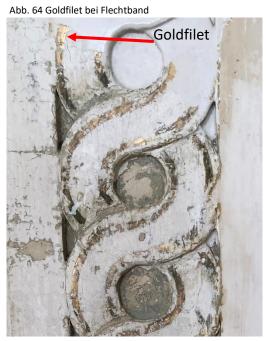
Abb. 65 farblich abgesetzte Sockelleiste.

Die Sockelleisten waren farblich abgesetzt. (event. marmoriert)

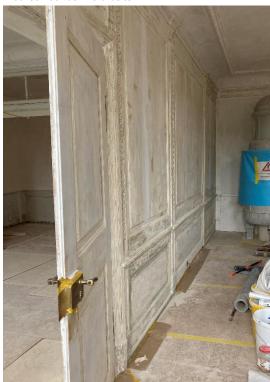
Abb. 66 Nach den Vorarbeiten

- o Untergrund vorbereiten wie plan schleifen, rohe Stellen grundieren.
- Flickarbeiten wie spachteln von Löchern und dgl., Anschlüsse fugen wo nötig. (es wurden die nötigsten Flickarbeiten ausgeführt)
- Zwischenanstrich mit Öllack (Naturharz mit Sonnenblumenöl)
- o Schlussanstrich mit Öllack (Naturharz mit Sonnenblumenöl)
- Produkt: Biofa Durasol Farbton: Hellgrau NCS S 1502-Y (gemäss Visualisierung Farbkonzept Täfer Feb. 2021 Stöckli AG Stans).
- o Aufpolieren mit Bürste

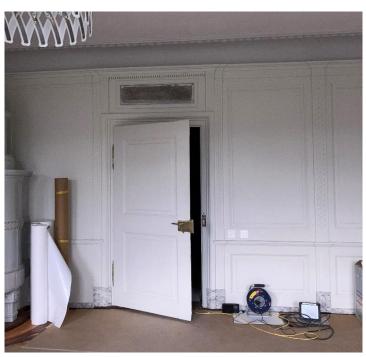
Abb. 67 Nach den Anstricharbeiten

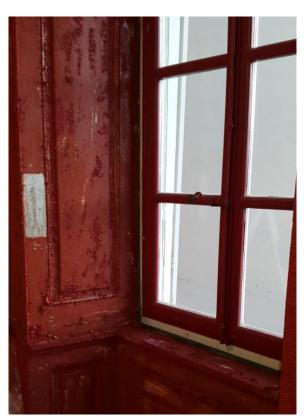
Abb. 68 Nach Auftrag Abbeizfluide

Fassung bestehend einheitlich Rot. Die Alkydharz Fassung ölig zeigt Beschädigungen, Anstrichablösungen, Schlagstellen und Risse in den Füllungen.

Entfernung der obersten Anstrichschichten mit Abbeizfluid (mehrere Aufträge) und nachgearbeitet. Auf den nachfolgenden Fotos wird der Vorgang aufgezeigt.

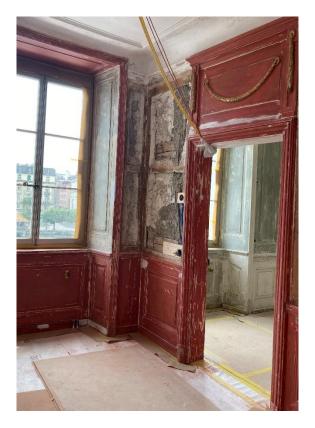
Abb. 69 Nach Anstrichentfernung

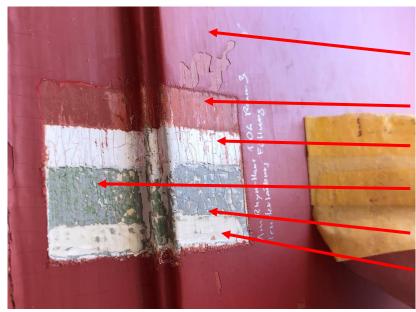
Abb. 70 Fassungen (Sondierstelle von M. Hüppi)

Rote 6. Fassung

Hellrote 5. Fassung

Weisse 4. Fassung

Grüne 3. Fassung

Graue 2. Fasseung

Hellbeige 1. Fassung

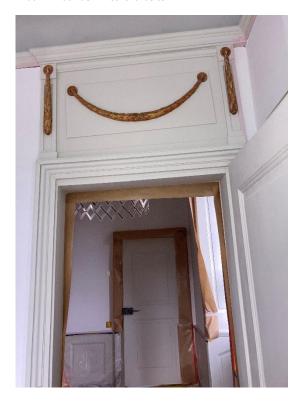
Abb. 72 Nach den Anstricharbeiten

o Ausführung analog Raum A113

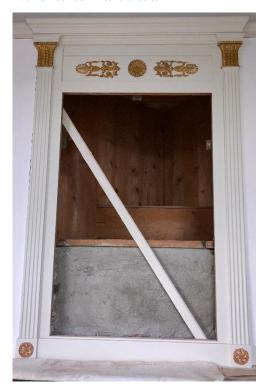
Abb. 73 Nach den Anstricharbeiten

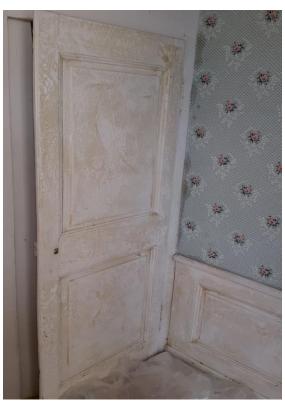
Fassung bestehend einheitlich Hellgrau. Die bestehende Fassung zeigt Gebrauchsspuren wie Schlagstellen und Risse in den Füllungen.

Abb. 74 Nach Auftrag Abbeizfluide

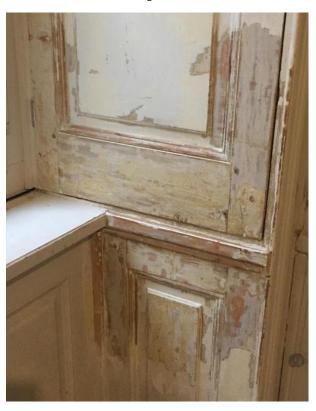
Abb. 75 Nach Anstrichentfernung

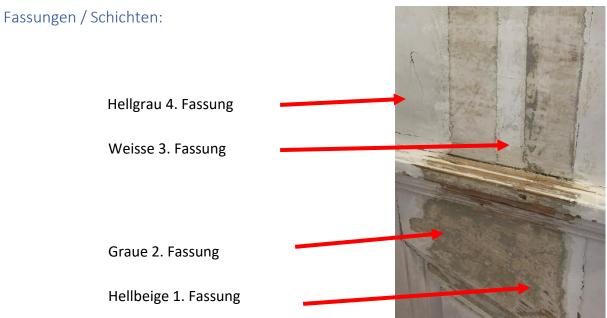
Abb. 76 Fassungen Fenstergewände

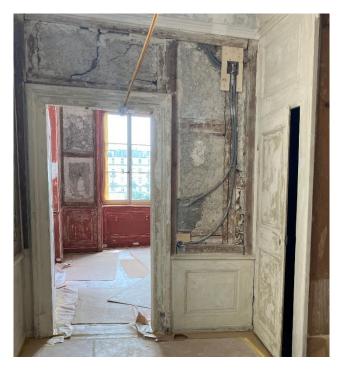
Abb. 77 Nach den Vorarbeiten

o Ausführung analog Raum A113

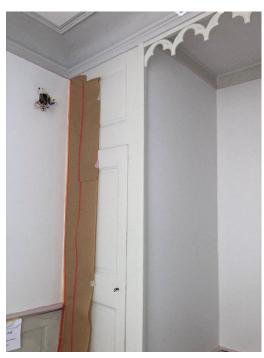
Abb. 78 Nach den Anstricharbeiten.

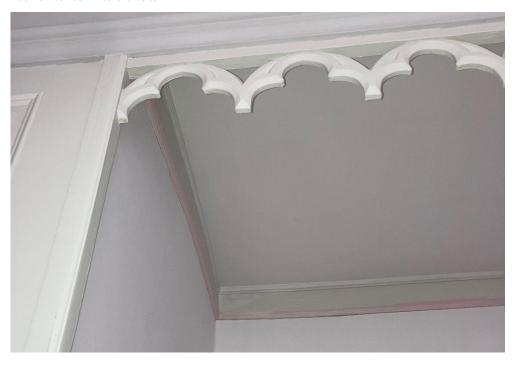
Abb. 79 Nach den Anstricharbeiten

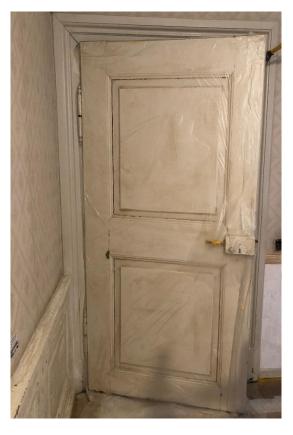
Fassung bestehend einheitlich Hellgrau. Die bestehende Fassung zeigt Gebrauchsspuren wie Schlagstellen und Risse in den Füllungen.

Abb. 80 Nach Auftrag Abbeizfluide u. einpacken mit Folie

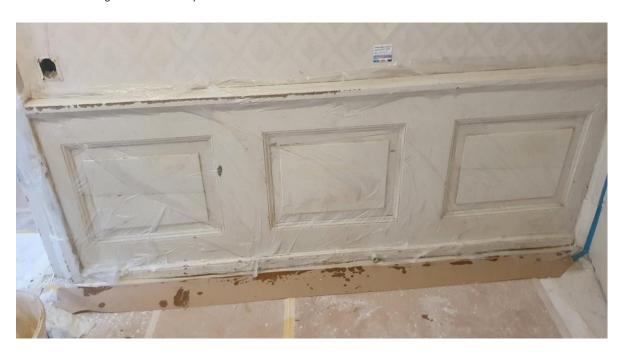
Abb. 82 Nach Auftrag Abbeizfluide u. einpacken mit Folie

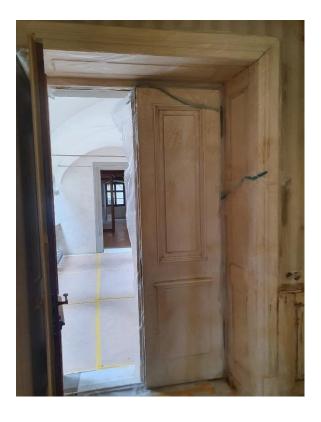
Abb. 88 Nach Auftrag v. Abbeizfluide u. Folie eingepackt

Fassung bestehend einheitlich Hellgrau. Die bestehende Fassung zeigt Gebrauchsspuren wie Schlagstellen und Risse in den Füllungen.

Entfernung der obersten Anstrichschichten mit Abbeizfluide. Die aufgeweichte Farbe wurde abgestossen. Die Fugen und Profilierungen wurden mit Klingen u. Kratzwerkzeuge nachgearbeitet. Vor der Neufassung wurde die Oberfläche plan geschliffen.

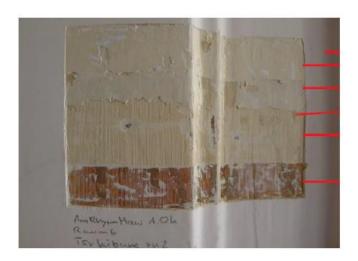
Türleibung zu Al13, Täfer Weisse 6. Fassung Rötlichweisse 5. Fassung Grünlichweisse 4. Fassung Hellbeige 3. Fassung Gelblichweisse 2. Fassung

Braune Fragmente 1. Fassung Maserierung?

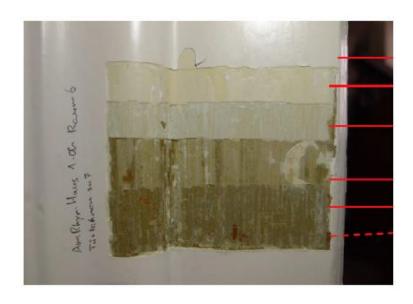
Türleibung zu All0, Täfer

Weisse 6. Fassung

Rötlichweisse 5. Fassung

Grünlichweisse 4. Fassung

Hellbeige 3. Fassung

Graugrüne 2. Fassung

Braune Fragmente 1. Fassung Maserierung?

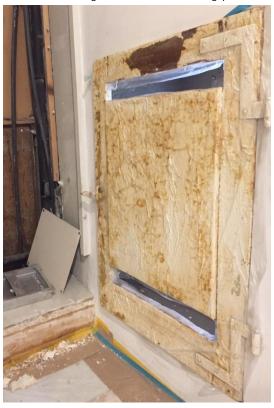
Abb. 94 Nach Auftrag v. Abbeizfluide u. Folie eingepackt

Fassung bestehend einheitlich Mittelgrau. Die bestehende Fassung zeigt Gebrauchsspuren wie Schlagstellen und Risse in den Füllungen.

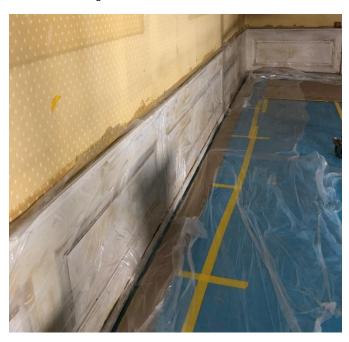
Abb. 99 Nach Auftrag von Abbeizfluide

Fassung bestehend einheitlich Hellgrau. Die

bestehende Fassung zeigt Gebrauchsspuren wie Schlagstellen und Risse in den Füllungen.

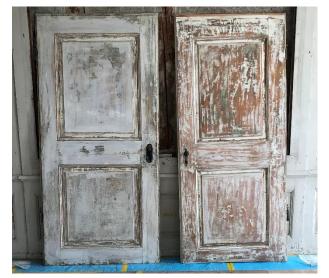
Abb. 106 Nach Anstrichentfernung

Fassung bestehend einheitlich Hellgrau. Die bestehende Fassung zeigt Gebrauchsspuren wie Schlagstellen und Risse in den Füllungen.

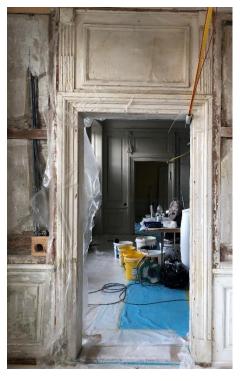
Abb. 111 Nach Auftrag von Abbeizfluide

Fassung bestehend einheitlich Hellgrau. Die bestehende Fassung zeigt Gebrauchsspuren wie Schlagstellen und Risse in den Füllungen.

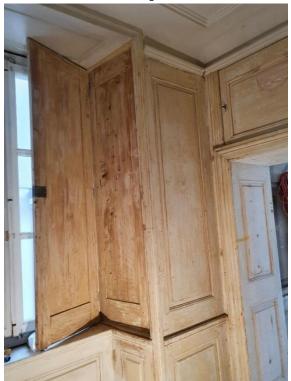
Abb. 120 Nach Anstrichentfernung

Fassung bestehend einheitlich Hellgrau. Die bestehende Fassung zeigt Gebrauchsspuren wie Schlagstellen und Risse in den Füllungen.

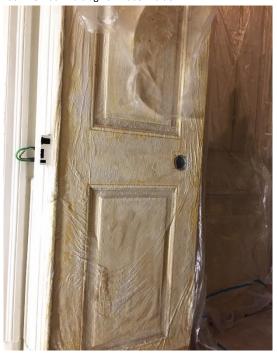
Abb. 125 Nach Auftrag von Abbeizfluide

Fassung bestehend einheitlich Hellgrau. Die bestehende Fassung zeigt Gebrauchsspuren wie Schlagstellen und Risse in den Füllungen.

Entfernung der obersten Anstrichschichten mit Abbeizfluide. Die aufgeweichte Farbe wurde abgestossen. Die Fugen und Profilierungen wurden mit Klingen u. Kratzwerkzeuge nachgearbeitet. Vor der Neufassung wurde die Oberfläche plan geschliffen.

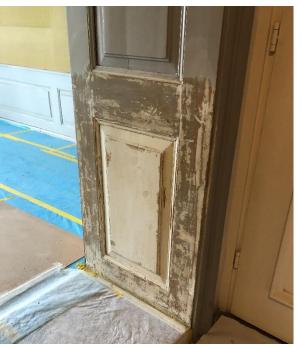
Es wurden keine Fassungen bzw. Schichten erfasst, jedoch sind auf der Abb. 139 die einzelnen Schichten erkennbar.

Abb. 139 Fassungen, die einzelnen Fassungen sind erkennbar. (Türgewände)
